Okklusale Füllung bei einem Molaren – direkt aus der Kanüle zur anatomisch korrekten Kaufläche

Klinischer Fall: Okklusale Füllung eines Molaren (Klasse I)

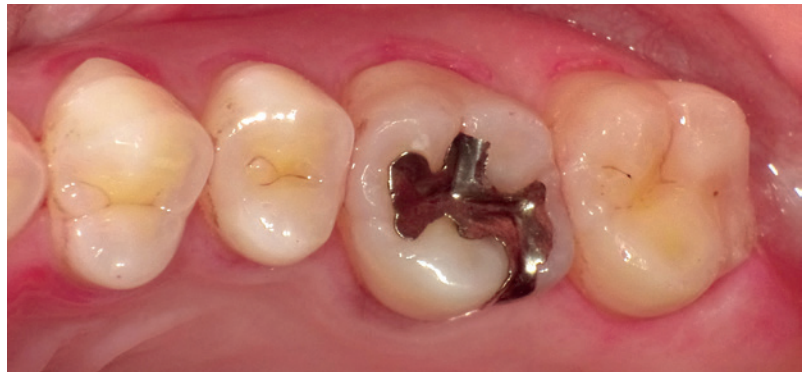
Abb. 1: Präoperativ – die Okklusalfäche von Zahn 26 ist mit einem Metallinlay restauriert.

Die Falldokumentation zeigt die Restauration von Okklusalfächen bei Molaren, wobei die anatomische Form mit F03 und F00 wiederhergestellt wird. Der Patient stellt sich mit einer Metallinlay-Restauration an Zahn 26 vor (Abb. 1). Er beklagt, dass sich das Inlay bei Berührung mit der Zunge nicht plan mit der Zahnoberfläche anfühlt. Wegen der schlechten Randqualität und teilweiser Sekundärkaries wird das Inlay durch eine Kompositfüllung ersetzt.

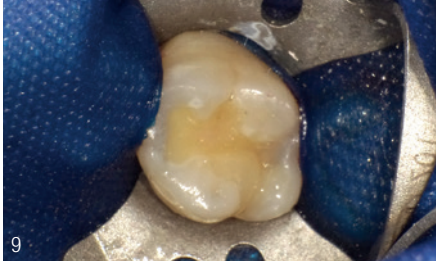
Abb. 9: Die mesio-palatinal Seite der palatinalen Fissur wird gefüllt. **Abb. 10:** Der disto-bukale Höcker wird restauriert.

Nun wird die mesiopalatinale Seite der palatinalen Fissur gefüllt. Das F00 wird erneut langsam von palatinal zum Höcker hin ausgebreitet. Man bewegt das Material dabei zum lichtgehärteten distalen Höcker, um die palatinalen Fissuren zu restaurieren (Abb. 9). Für die Restauration des distobukkalen Höckers wird die Kanüle an den Rand gehalten und die richtige Materialmenge in die Kavität appliziert (Abb. 10). Man sollte die Applikation stoppen, bevor das Material die zentrale Fissur erreicht, und es dann mit einer Sonde

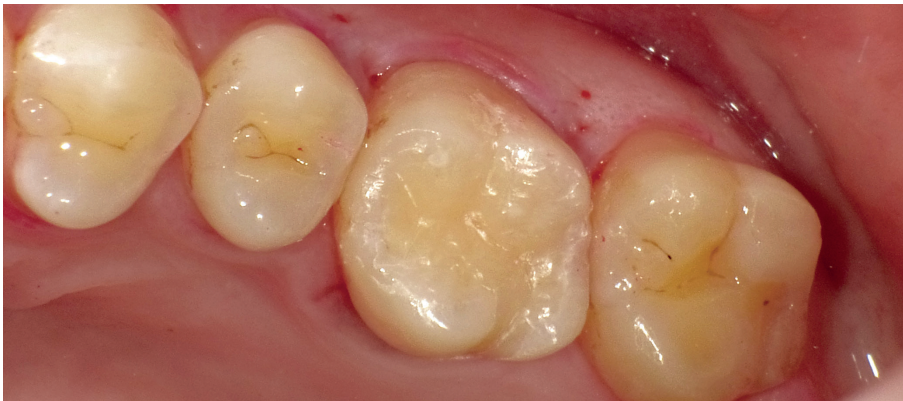
Abb. 13: Postoperativ – die fertiggestellte Klasse I-Füllung aus F03 und F00.

verwendet, wie nötig ist (Abb. 11). Das distale Grübchen wird ebenso restauriert. Da die zentrale Fissur allerdings noch nicht genügend gefüllt ist, appliziert man etwas mehr F00, abschließend wird final lichtgehärtet. Direkt im Anschluss ist der Kofferdam zu entfernen. Mit einem superfeinen Diamantinstrument erfolgen nun die Konturierung und okklusale Anpassung (Abb. 12). Damit ist die Klasse I-Füllung (Abb. 13) fertiggestellt.
